Erfahrungen mit einem innovativen Pflasterplattensystem in Kempten

Reimund Schwarz

4 Begutachtung der Musterfläche Anfang Januar 2009

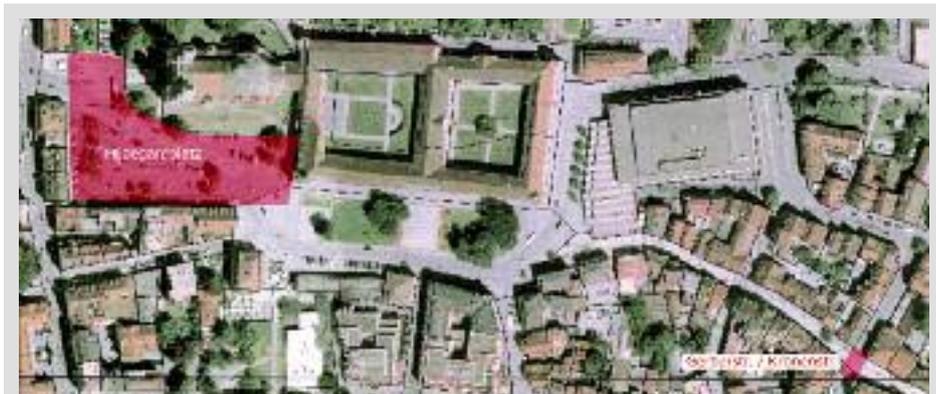
In den Jahren 2002 bis 2006 befand sich die Stadt Kempten in einer ähnlich schlechten finanziellen Situation wie fast alle vergleichbaren Kommunen. Deshalb wurde der Plan, den zwischen Residenz- und Kornhausplatz liegenden Hildegardplatz¹ auszubauen verschoben (Bild 1).

Bild 1: Historischer Hildegardplatz sowie Straßenkreuzung Gerberstr./Kronenstr.

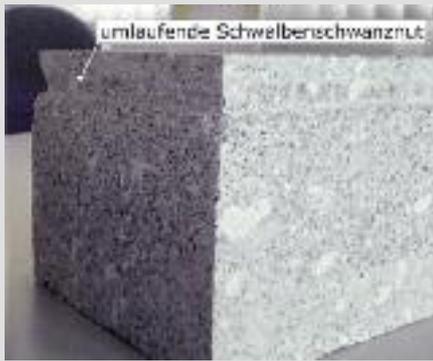
Bild 2: Musterstein

Die wesentliche Änderung gegenüber den üblichen Pflasterbauweisen ist die absolut knirsche Verlegung. Dazu sind die einzelnen Steinseiten allseitig rechtwinklig glatt gesägt. Im Verbund werden diese Steine so eng verlegt, dass lediglich feiner Quarzsand dazwischen eingekehrt werden kann. Um dennoch ein optisch befriedigendes Pflasterfugenbild anstelle eines Fliesenverlegebildes zu erreichen, sind die oberen 3 bis 4 cm der Steinflanken eingefräst. Bei der Verlegung entsteht dann ein schwalbenschwanzförmiger Fugenspalt, der mit Splittsand aufgefüllt wird (Bild 2).

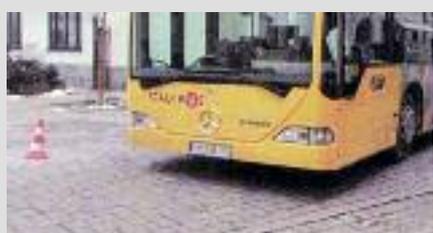
Bild 3: Kreuzungsfläche unter Gebrauch

Wie vom Produzent prophezeit, zeigte sich schon dieser noch unvollständige Pflasterstreifen der Verkehrsbelastung problemlos gewachsen. Die Fertigstellung der zweiten Straßenhälfte erfolgte noch am gleichen Nachmittag (Bild 3).

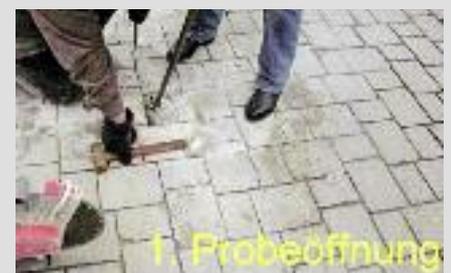
Dieses Gutachten liegt nun vor. Das Ergebnis ist sehr erfreulich, denn die Erwartungen haben sich voll erfüllt. Die Gesamtfläche liegt eben und fest da und weist keinerlei Mängel wie Spurrinnen, Fugenausspülungen o.ä. auf. Die Querneigung des Dachgefälles besteht wie beim Einbau. Es gibt keine Setzungen oder gar Pfützen. Lediglich die bei den Steinprototypen noch scharfen Fugenkanten sind erwartungsgemäß teilweise abgeplatzt. Um ein „natürlicheres“ Pflasterfugenbild zu erhalten, war dieses „Kantenbrechen“ (Altstadtopik) ausdrücklich gewünscht und stellt somit keinen Mangel dar. In der gesamten Liegezeit wurde einmal nachgesandet. Ansonsten erfolgte keine Unterhaltung. Zur Begutachtung wurde die Pflasterung an zwei typischen Stellen geöffnet (Fahrspur und Anschluss an Pflasterrinne). Durch den überaus festen Verbund konnten die Probelöcher nur durch das Aufschneiden und Herausbrechen einer Pflasterplatte geöffnet werden (Bild 4).

Bild 4: Aufbruch zur Begutachtung

Die Probelöcher wurden wieder geschlossen. Der jeweils aufgesägte Plasterstein wurde durch einen neuen ersetzt. Seither fließt der Verkehr auch über diese Probestellen ohne einen bleibenden Eindruck zu hinterlassen. Damit zeigt sich, dass Aufgrabungen bei dieser Pflaster-„Knirschverlegung“ problemlos möglich sind. Man benötigt pro Aufgrabung nur einen einzelnen neuen Stein.

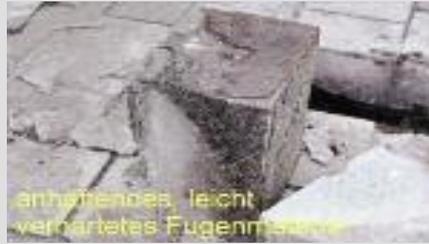
- An den Fugenflanken „klebte“ die dünne Quarzsandschicht (Bild 5). Hier hat sich der übliche Straßenschmutz/Feinstaub mit dem Quarzsand unter Regenwasserzulauf zu einem dauerhaften Kitt verbunden, der nur mit dem Pflasterhammer weggekratzt werden konnte (zum Teil hat wohl auch der Frost die Haftung verstärkt).
- Die Bettung war einwandfrei, ohne Quarzsandeinspülung, Entmischung oder Kornzertrümmerung.
- Die Pflasterlöcher waren trocken, d.h. es kommt fast kein Oberflächenwasser bis zur Bettung durch und die Dränwirkung des Asphalts wirkt planmäßig.

Bild 5: Fugenflanken

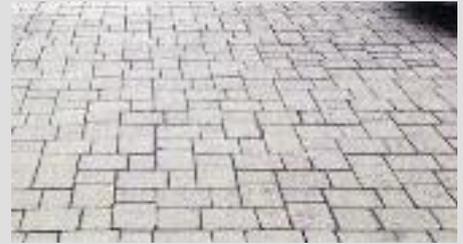
Bild 6: Gesamtzustand

Neben den normgerechten Pflasterbauweisen kann das System „Lapis perfectus“ problemlos bestehen (Bild 6).
